ISTRAŽNI RADOVI U FUNKCIJI ZATVARANJA ODLAGALIŠTA “REŠETARI” U OPĆINI REŠETARI

Sva odlagališta otpada koja ne zadovoljavaju propisane kriterije za rad moraju se sanirati i zatvoriti. Jedno od takvih odlagališta je i odlagalište „Rešetari“ u općini Rešetari. Na ovom odlagalištu se do 1996. godine odlagao raznovrsan otpad iz kućanstava, industrije i s javnih površina Grada Nove Gradiške i općine Rešetari. Danas je ono zatvoreno i spada u neuređena i zapuštena odlagališta otpada koja ne zadovoljavaju propisane kriterije zatvorenog odlagališta. S obzirom da je radilo bez primjene tehničkih mjera zaštite okoliša i danas negativno utječe na sve sastavnice okoliša. Da bi se moglo kvalitetno pristupiti sanaciji odlagališta «Rešetari» bilo je potrebo provesti odgovarajuće istražne radove. Na temelju istražnih radova bilo je potrebno predložiti s aspekta zaštite okoliša i financijski najprihvatljivije rješenje sanacije. U radu su analizirani poduzeti istražni radovi, njihova interpretacija i primjena u odabiru tehničko-tehnološkog rješenja sanacije.

EXPLORING WORKS IN FUNCTION OF WASTE DISPOSAL SITES "REŠETARI" IN THE MUNICIPALITY REŠETARI

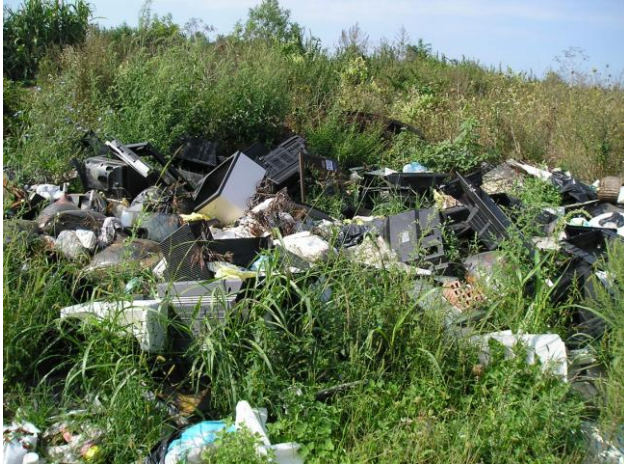
Slika 2: Odlagalište „Rešetari“ Detalj [2, 3]

Odlagalište otpada “Rešetari” (Slika 2) je formirano na nekadašnjem glinokopu. Sa odlaganjem je, prema službenim podacima, započeto 1984. godine, kada je donesena je odluka da se otpad grada Nove Gradiške deponira na ovoj lokaciji. Radi nastalih razlika u razini terena, najvjerojatnije većeg broja depresija nastalih iskapanjem gline, lokacija je bila okarakterizirana kao nepogodna za rekultivaciju, pa je bila odabrana za odlaganje otpada. Geodetskom snimanjem, je utvrđeno da površina prekrivena otpadom iznosi 2,88 ha. Prilikom izračuna bilance odloženog otpada, izračunat je volumen koji iznosi 144000 m³ [2].

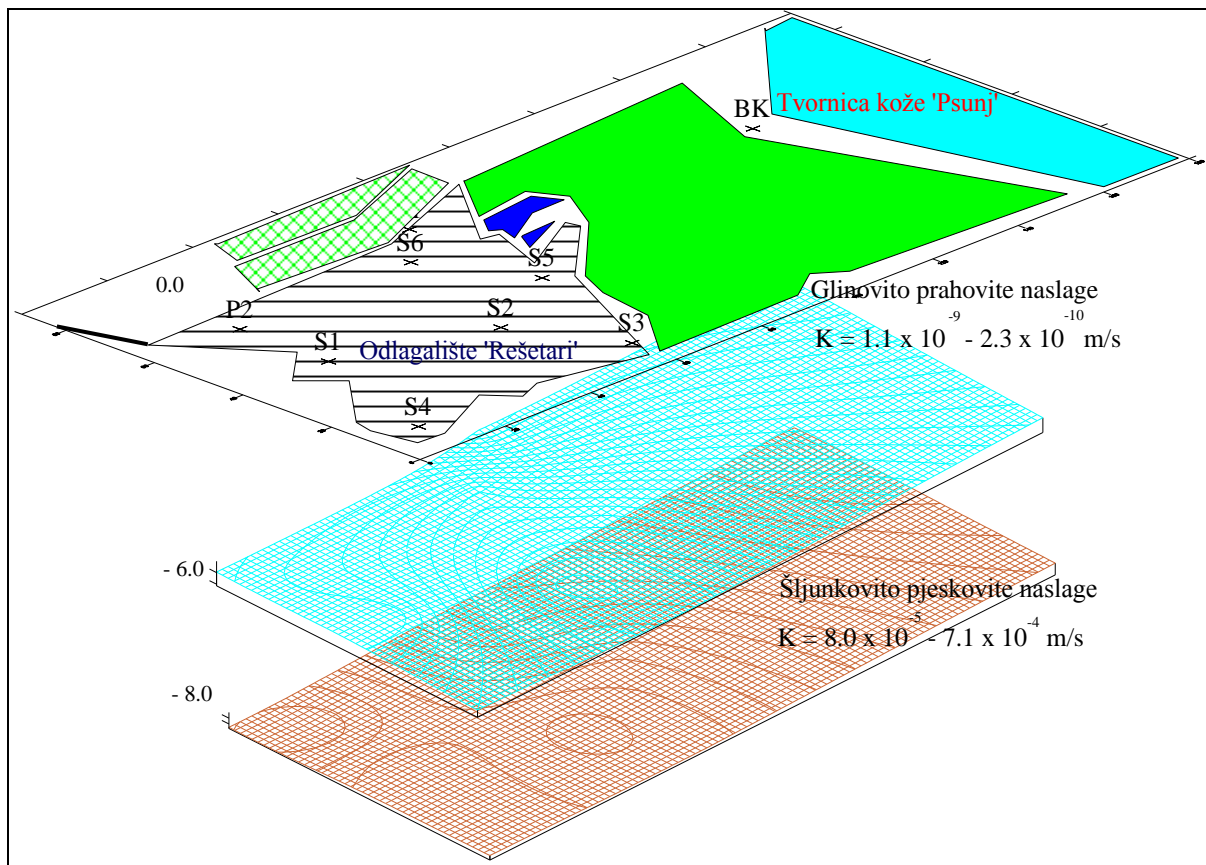
Slika 5. Blok dijagram podzemlja na lokaciji odlagališta "Rešetari" [1, 3]

Ranije je prikazano da je dobiveni raspon vrijednosti koeficijenta vodopropusnosti glinovitog pokrivača između $1,1 \times 10^{-7} - 2,3 \times 10^{-8}$ cm/s, odnosno $1,1 \times 10^{-9} - 2,3 \times 10^{-10}$ m/s. Ovo je puno niži koeficijent vodopropusnosti od onog traženog citiranim Pravilnikom. Ukoliko se uzme u obzir da debljina površinskih naslaga iznosi minimalno 2 m (P-1) a na lokaciji odlagališta je prosječne debljine od 3 do 4 metra, vidljivo je da krovina vodonosnika u potpunosti vrši funkciju temeljnog brtvenog sloja (Slika 5.).

Prema dobivenim vrijednostima može se zaključiti da je istraživani prostor u krovinskom dijelu izgrađen od slabopropusnih glinovitim naslaga debljine 6-7 m, koeficijenta propusnosti reda veličine $10^{-7} - 10^{-8} \text{ cm/s}$, što ovisi o lokaciji uzorkovanja i metodi određivanja. Rezultati ispitivanja su potvrdili pretpostavke o dobrim izolatorskim svojstvima gline koja se nalazi u podlozi tijela odlagališta.
